Kartlegging av skogsvegene i 8 kommuner i Hedmark.

1. Prøveprosjektet

1.1 Bakgrunn for prøveprosjektet

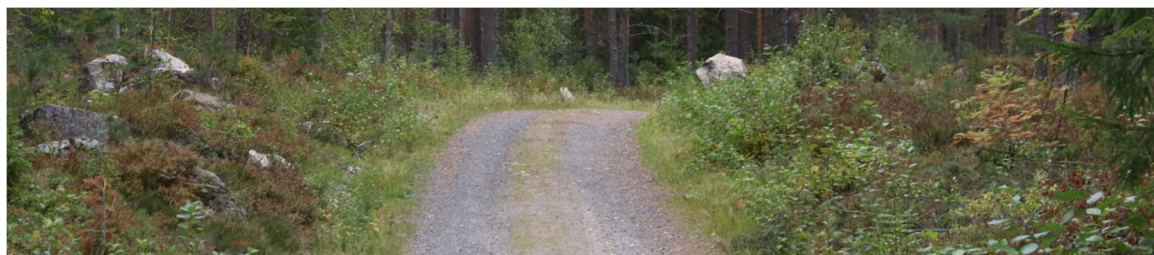
Bilde 5: Bulldoserbygd skogsbilveg.

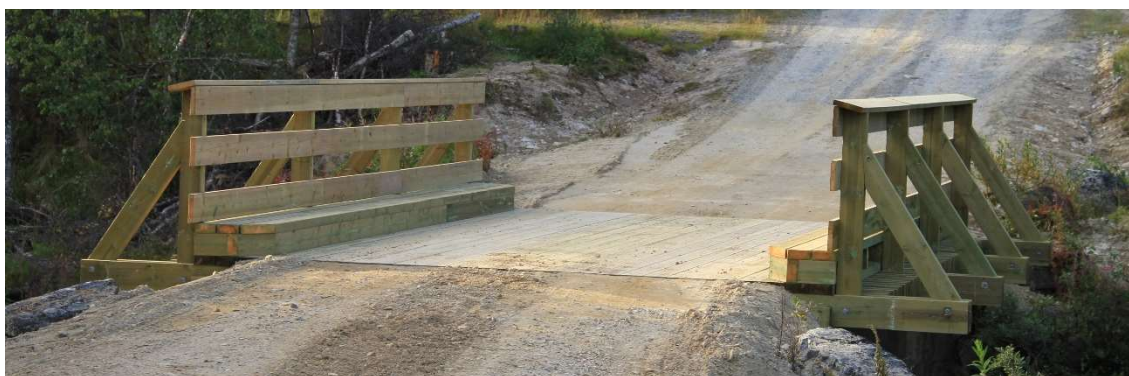
Bilde 9: Stålbjelkebru med tredekke.

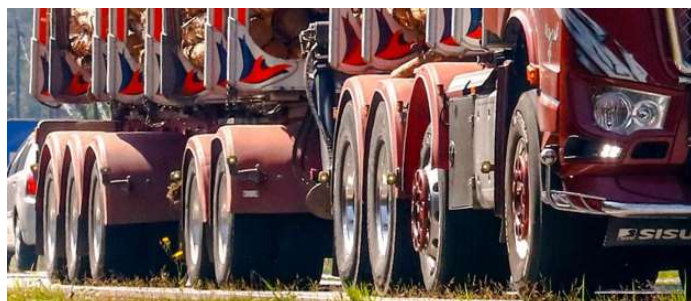
Økte totalvekter på tømmervogntog har vært mulig ved en kombinasjon av økt vogntoglengde og økt antall aksler på både bil og tilhenger.

Bilde 10: Økt totalvekt – flere aksler.

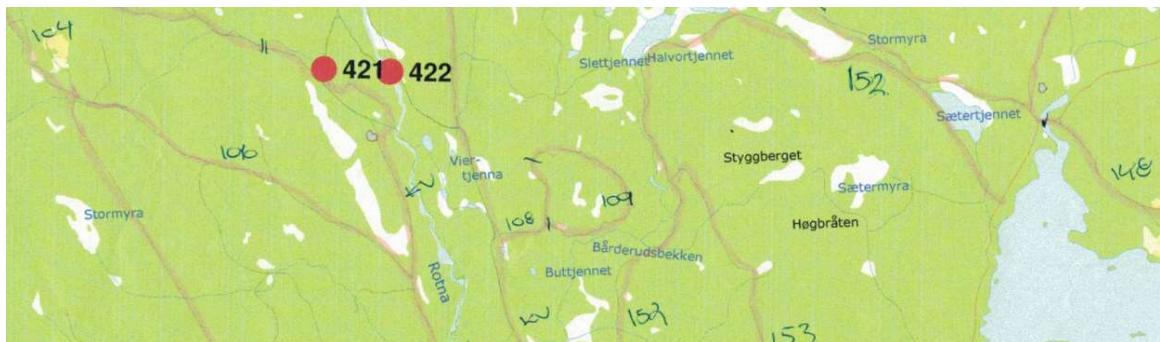
I arbeidskartet er parsellene gitt fortløpende nummer som er referansen mellom kart og matrise.

Figur 5: Arbeidskart med internnummer for infrastruktur.

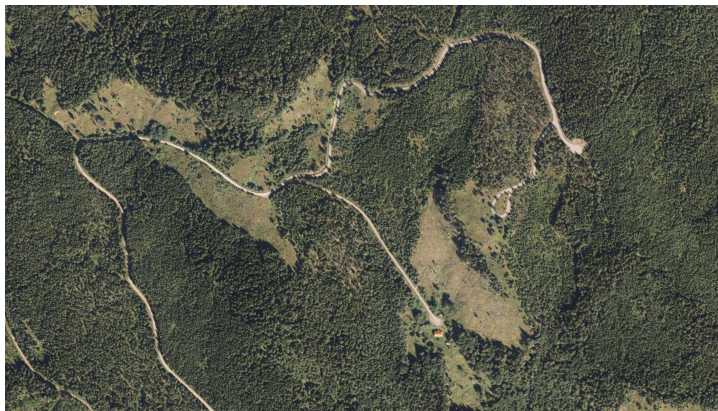
Snuplasser og andre snumuligheter er i ettertid vurdert og målt etter beste evne i flybilder. Til dette er det brukt flybilder i www.norgeskart.no.

Bilde 11: Snuplasser og vegstandard i flybilder. (www.norgeskart.no)

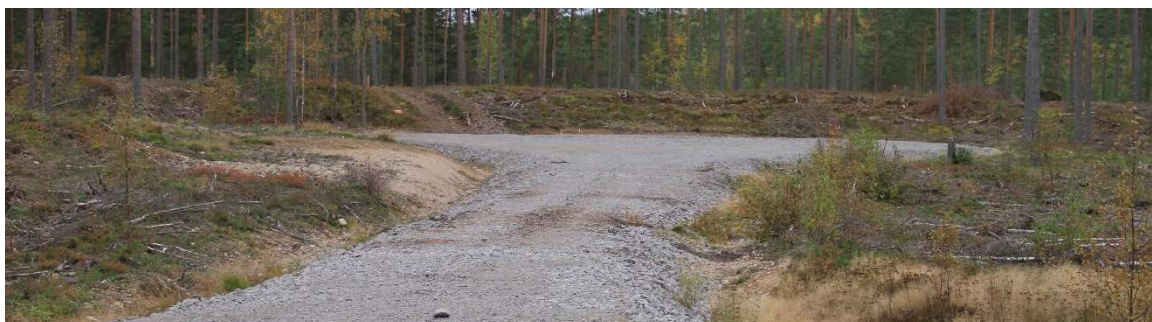
Minste diameter i rundkjøringer for tømmerbil uten lass ble endret fra 20 meter til 22 meter med revidering av vegnormalene i 2013.

Bilde 12: Rundkjøring for tømmervogntog.

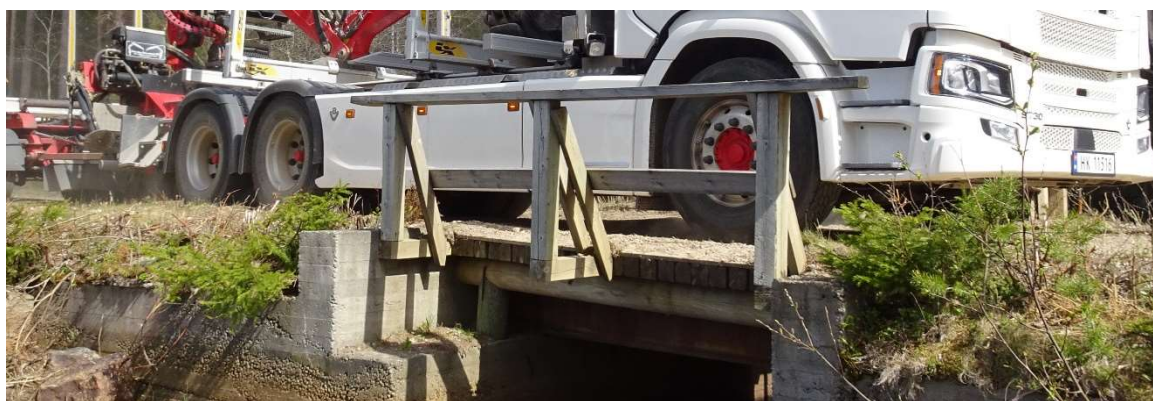
Bilde 13: Svakheterne ved bruer og kulverter på skogsbilveger er knyttet til aksellast og ikke totalvekt.

Svakheterne ved bruer og kulverter på skogsbilveger som det er referert til her går på egenskaper knyttet til aksellast og ikke til totalvekt.

Hovedårsaken til at bruene er i dårlig forfatning skyldes i hovedsak mangelfullt ettersyn og fraværende vedlikehold over tid. I tillegg har enkelte bruer underdimensjonert konstruksjon.

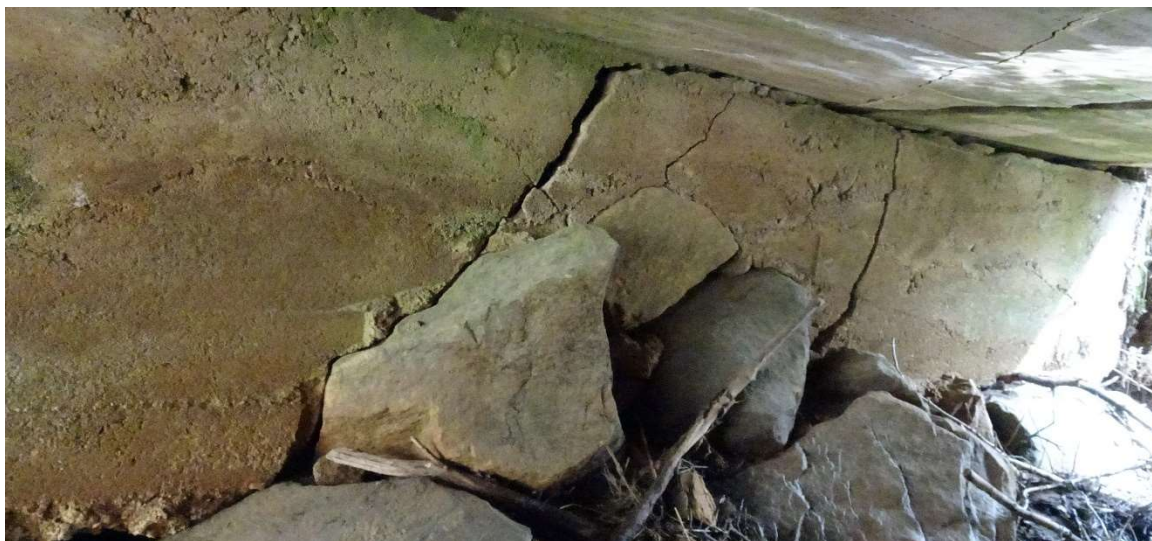
Støpte bruplater er ofte tynne, omfanget av armering er ukjent, armeringen ligger grunt og er ofte anløpet av rust, noe som medfører at armeringen ekspanderer og betongen skaller av. Det er også registrert forvitring i gammel betong.

Bilde 14: Undergraving og oppsprekking av både brufundament/landkar og oppsprekking av betongplate.

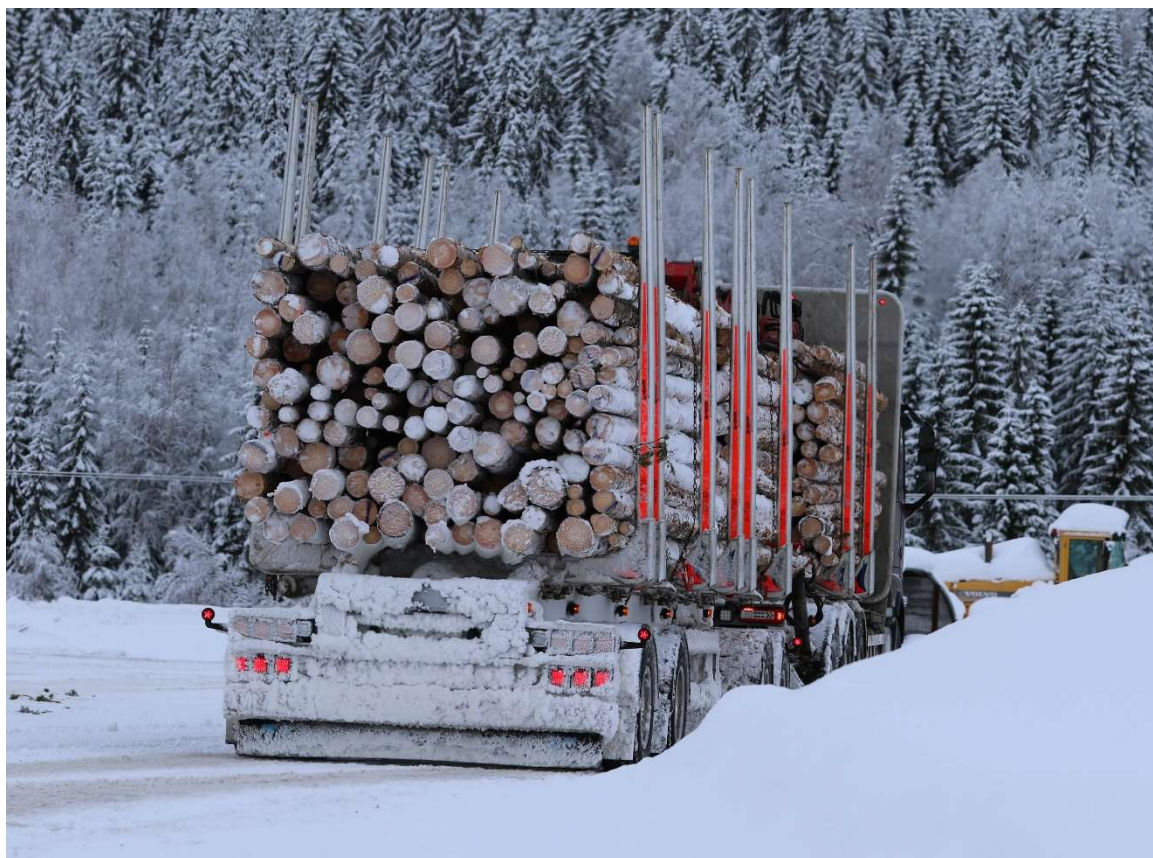
Bilde 17: Dårlige bruer - dårlig veg – lav aksellast – små tømmerlass – ineffektiv transport.
